EGRI VÁR | BURG/FESTUNG EGER

Grundriss der Burg Eger

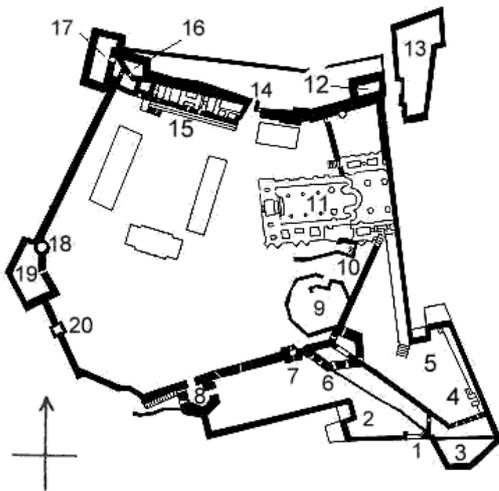
1. Unteres Tor
2. Bastionsohr
3. Torschutzbastei
4. Grab von Géza Gárdonyi
5. Östliche Ohrenbastei
6. Gergelybastei
7. Hippolyttor
8. Varkochtor
9. Geschützhügel "Schöne Bastei"
10. "Dunkles Tor" (Eingang zu den Kasematten)
11. Ruinenfeld der romanischen und der spätgotischen Kathedralen
12. Sándor-Bastei
13. Nordöstliche Ohrenbastei "Zárkándybastei"
14. Nordliches Tor
15. Gotisches Bischofspalais
16. Tömlöc-Bastei und Grundmauern des alten Turms
17. Föld-Bastei
18. Rekonstruierter Turm
19. Dobó-Bastei
20. Rekonstruierter "Schmiedeturm"

Die Burg bestand ursprünglich aus zwei Teilen. Dazu gehörte eine ausgedehnte Vorburg und die Innere Burg. Von der Vorburg ist heute jedoch nichts mehr erhalten. Die Innere Burg wurde nach neitalienischen Bastionssystem fortifiziert. Davon ist vor allem die große Ohrenbastei im Osten erhalten. In deren Innern sind noch die Kanonenräume und die Minenhörchgänge zu besichtigen. Das wichtigste historische Ereignis in der Geschichte Eger's ist die Abwehr der im Jahre 1552 stattgefundenen türkischen Belagerung. Der damalige Burghauptman Dobó István ist damit für immer in die ungarische Geschichte eingegangen. Dieses Ereignis ist Stoff für viele Geschichten und Bücher geworden! Das wohl bekannteste ist das Buch "Die Sterne von Eger" von Géza Gárdonyi

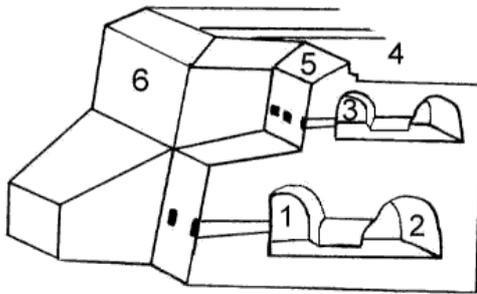
Aufriss der Flankenstellung in der Ohrenbastei

1. unterer Kanonensaal
2. Pulverkammer
3. oberer Kanonensaal
4. Kampfplattform
5. Brustwehr
6. Bastionsohr
