BURG GAMS

Allgemeine Informationen

Ab 1964 freigelegte Ruine einer bedeutenden Burganlage über dem Dorf Gams, die jedoch auf einem Privatgrundstück liegt. Die besterhaltene Mauerecke des einstigen Wohnturms ist von der Strasse aus aber gut einsehbar. Schriftliche Hinweise zur Burg fehlen - wahrscheinlich wurde sie durch die Herren von Sax erbaut und im späten 13. Jhdt. nach einer Brandkatastrophe aufgegeben.

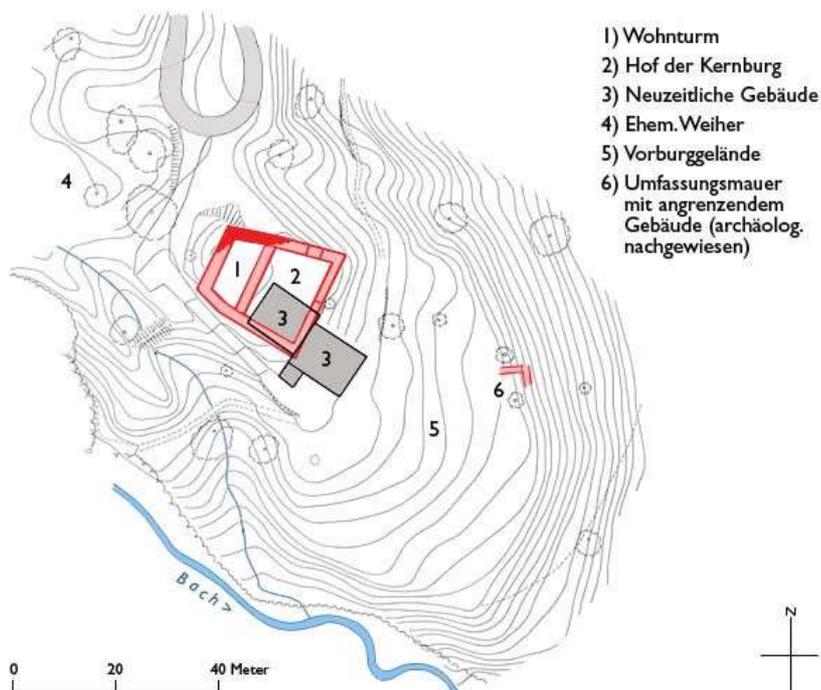
Grundriss

Quelle: Gollnick, Ulrike B. - Burgruine Gams - Archäologische Ausgrabungen und Bauanalyse | In: Mittelalter. Zeitschrift des Schweizerischen Burgenvereins, 6. Jhg./Nr. 1 | Basel, 2001 | S. 27 | überarbeitet von O. Steimann, 2014

Das Zentrum der Anlage bildete die trapezförmige Kernburg: Ein kompakter Bau mit einer Gesamtlänge von 23,5 Metern und einer maximalen Breite von 22 Metern. Der bergseitige Teil bestand aus einem mächtigen Wohnturm, dessen Mauern bis zu 2,2 Meter dick waren. Er wurde wohl über einen Hocheingang auf der Ostseite erschlossen. Der talseitig anschliessende Burghof war über ein Tor in der Nordmauer zugänglich. Auf der Innenseite zog sich ein Schutzdach den Mauern entlang, das durch eine Balkenkonstruktion abgestützt wurde. Darunter befanden sich vermutlich Lagerräume.

Die Gesamtfläche des Burghügels dürfte von einem weiten Bering umgeben gewesen sein. Bei den Grabungen von 1964 stiess man im östlichsten Teil der Anlage auf die Fundamente der 1,1 Meter starken Umfassungsmauer und einer daran anstossenden Quermauer. Sie muss zu einem bewohnbaren Gebäude gehört haben, denn gleichenorts wurden Bruchstücke von Ofenkacheln gefunden. So ergibt sich das Bild einer weitläufigen Vorburg, ähnlich wie auf der nahen [Burg Wartau](#).
