## STADTBEFESTIGUNG ST. VITH

St. Vith war einst von einer Stadtmauer mit Wassergraben und mehreren Türmen umgeben, außerdem war eine Burg in die Stadtmauer integriert. Von der Stadtbefestigung hat sich nur der westliche Turm, Büchelturm genannt, erhalten. Der um 1350 erbaute Turm wurde im Zweiten Weltkrieg schwer beschädigt, aber 1961 wieder restauriert.

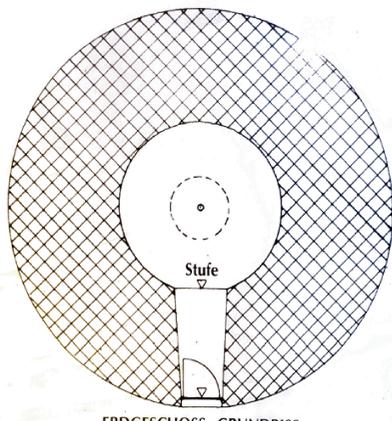
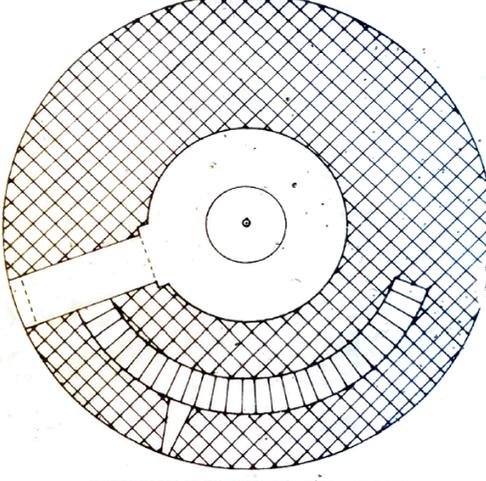
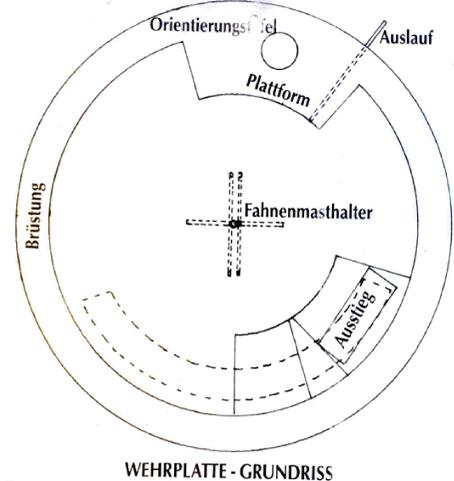
### Grundriss

Die beiden Innenräume betragen nur 20% des Gesamtvolumens.

- ABMESSUNGEN / DIMENSIONS / AFMETINGEN:**
- H** Höhe, Hauteur, Hoogte, Height +/- **11,70 m**  
 (bis Brüstungskopf, sommit du parapet, bovenzijde borstwering, balustrade head)
  - Mauerdicke**, Epaisseur des murs, Muurdikte, Wall thickness +/- **2,70 m**
  - Ø** Durchmesser, diamètre, diameter  
 aussen, extérieur, buiten, outside +/- **9,70 m**  
 innen, intérieur, binnen, inside +/- **3,90 m**
