KAMJANEZ-PODILSKA FORTEZJA | FESTUNG KAMJANEZ-PODILSKYJ

Allgemeine Informationen

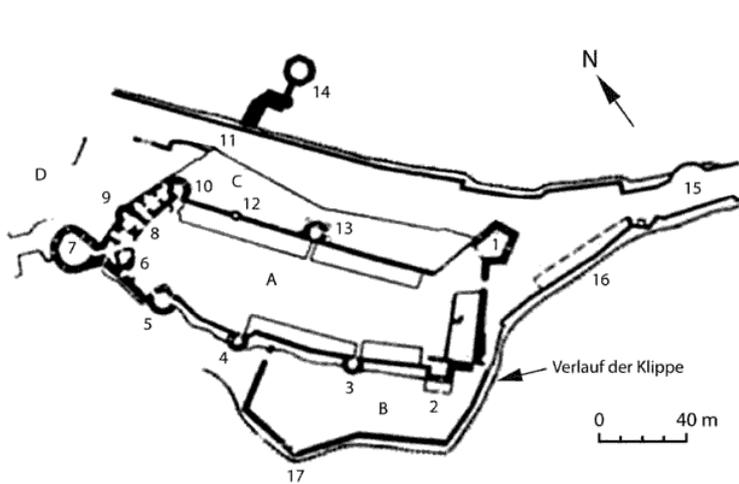
Grundriss der Kernburg

- A - Burghof
- B - Südhof
- C - Nordhof
- D - hier schließt sich das Hornwerk an
- 1 - Neuer Ost-/ Brunnenturm (1544)
- 2 - Papska Turm (15. - 16. Jh.)
- 3 - Turm Kolpak (14. - 16. Jh.)
- 4 - Tęczynska Turm (14. - 16. Jh.)
- 5 - Laska Turm (15. Jh.)
- 6 - Denna Turm (2. - 16. Jh.)
- 7 - Neuer Westturm (1544)

- 8 - Kommandantenpalas (14. - 17. Jh.)
- 9 - Kleiner Westturm (14. - 17. Jh.)
- 10 - Turm Roshanka (14. - 16. Jh.)
- 11 - Stelle des ehemaligen Feldtors (Fragmente erhalten) (1544)
- 12 - Kommandantenturm (15. Jh.)
- 13 - Lanckorońska Turm (14. - 16. Jh.)
- 14 - Wasserturm (15. - 18. Jh.)
- 15 - Stelle des ehemaligen Roten Tors (15. Jh.)
- 16 - unterirdische Galerie (16. Jh.)
- 17 - Kleiner Südturm (2. - 16. Jh.)

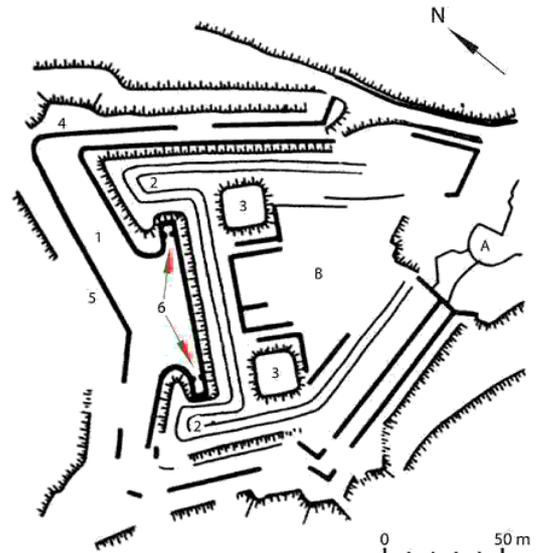
Grundriss des Hornwerks

- A - Neuer Westturm der Kernburg
- B - Hof des Werks
- 1 - Graben
- 2 - Halbbastionen
- 3 - Kavalier
- 4 - Kasematten in der nördlichen Kontereskarpe Batteriestellungen
- 5 - Kontereskarpe
- 6 - Batteriestellungen zwischen den Orillons und der Face
